COMMUNAUTÉ
D'AGGLOMÉRATION
SOPHIA ANTIPOLIS

PLAN PLURIANNUEL DE RESTAURATION ET D'ENTRETIEN DES VALLONS

2-2. Fiches PPRE Secteur 2

Janvier 2022

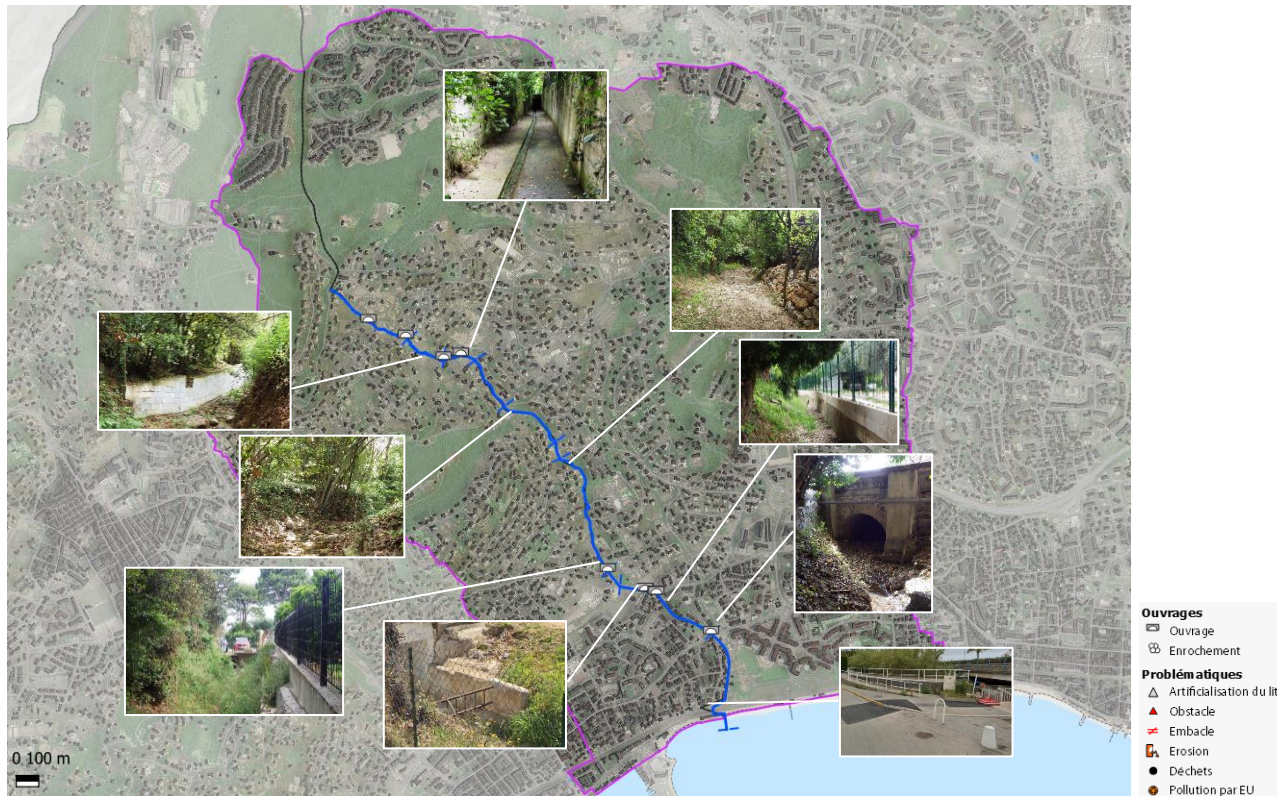
Le cours du vallon est impacté par quelques passages busés notamment sur un long linéaire sous une résidence et au niveau de son exutoire où il est couvert sur quelques centaines de mètres.

Le cours d'eau évolue sur des pentes fortes en tête puis assez faibles sur la majorité du linéaire, et présente de traces d'érosion sur ses berges ou son lit, en lien les artificialisations locales sous la pression urbaine. Le transport sédimentaire semble fonctionnel et peu impacté par les nombreux ouvrages sur la partie amont, et se réduit au fur et à mesure de son évolution, de plus en plus impactée par l'urbanisation.

S2 Sur la partie médiane, à proximité des stades, un dégrilleur est à contrôler en période d'intempéries.

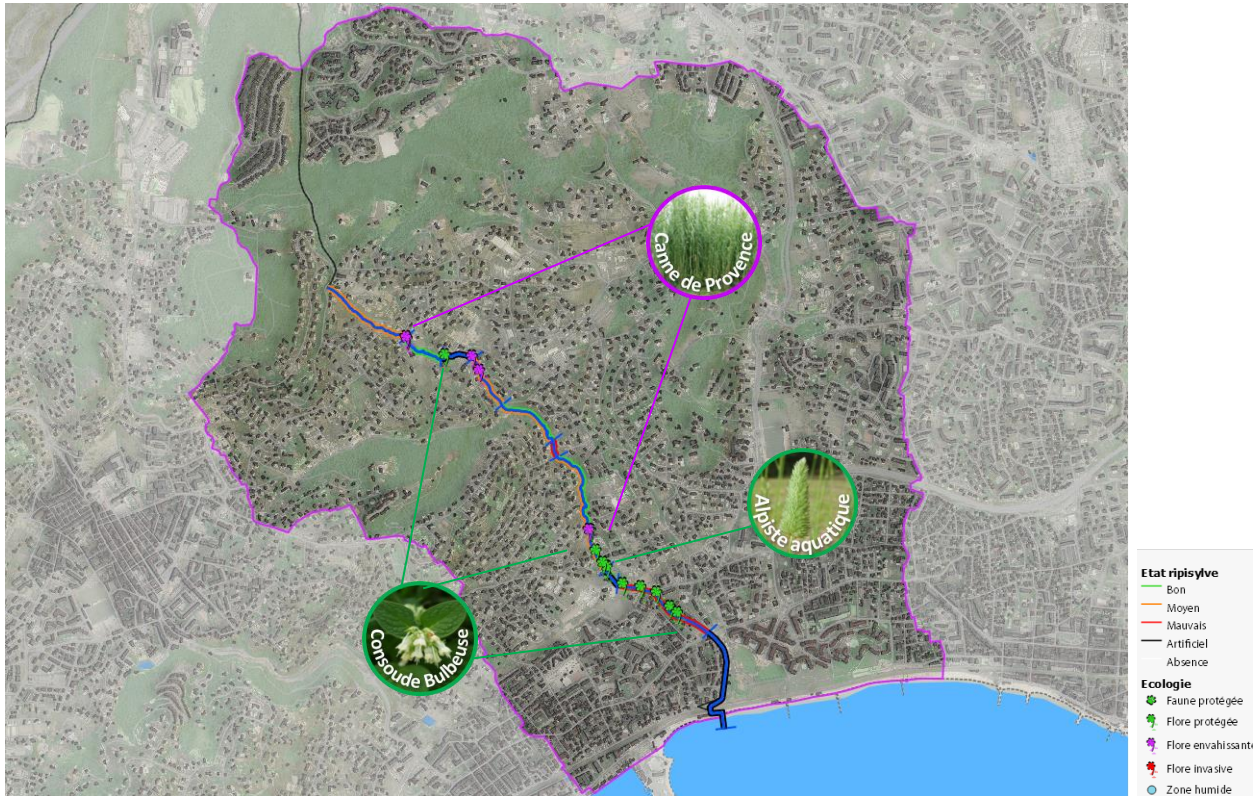
La naturalité du cours d'eau alterne entre milieu naturel avec des berges bien végétalisées et étagées et milieu anthropisé où les berges sont dégradées par des artificialisations locales ou complètes. La partie à l'exutoire est totalement artificialisée et souterraine, sans naturalité. Sous les parties boisées, le milieu révèle une belle ripisylve bien en place et qui peut assurer ses fonctionnalités, sur l'autre moitié plus artificialisée, les berges sont plus clairsemées, jardinées ou entièrement artificialisées.

P1 Des stations d'espèces protégées sont recensées sur le linéaire du cours d'eau, notamment de la consoude bulbeuse qui y apparait sur presque la totalité des linéaires naturels et sans artificialisation. Ces stations feront l'objet d'un contrôle et d'une adaptation des pratiques au vu de leur préservation.

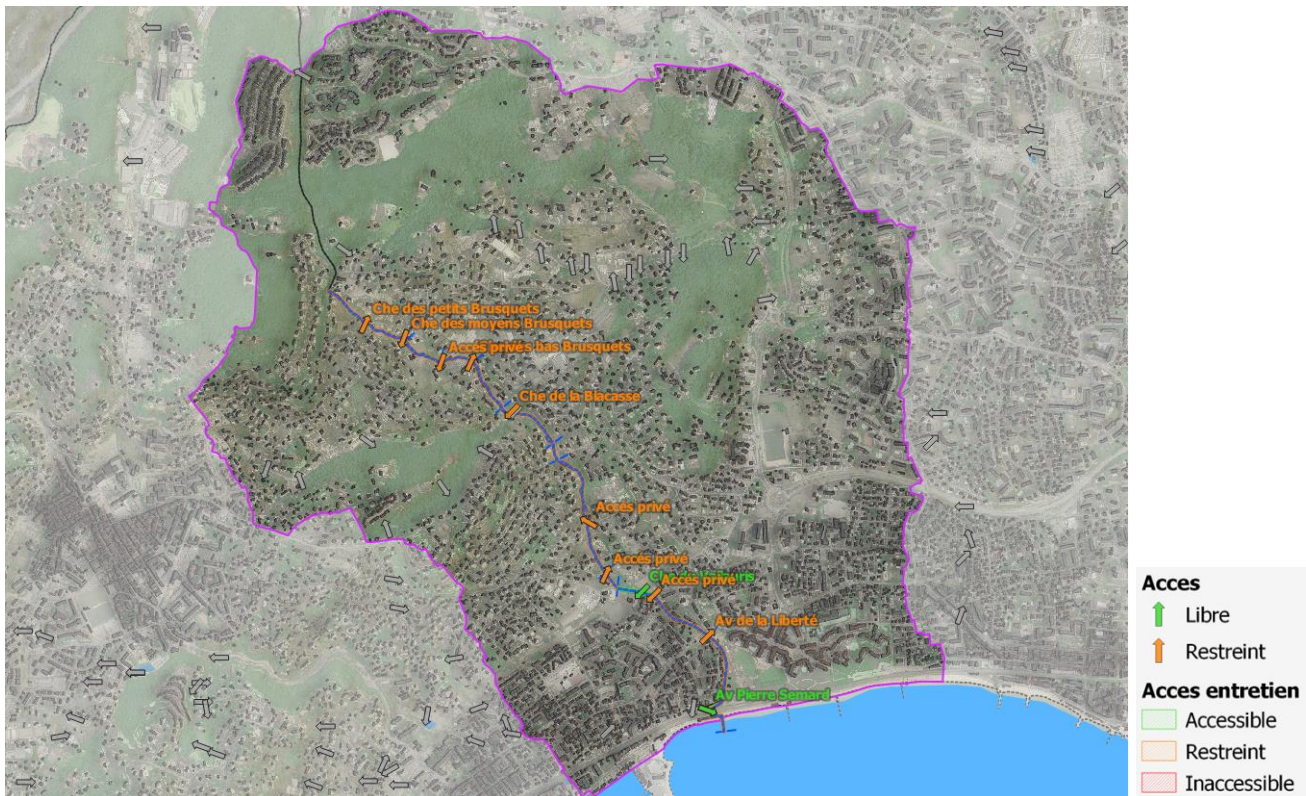
Le vallon est assez accessible même si plusieurs accès s'effectuent au travers de résidences privées ou au droit de voiries qui le traversent.

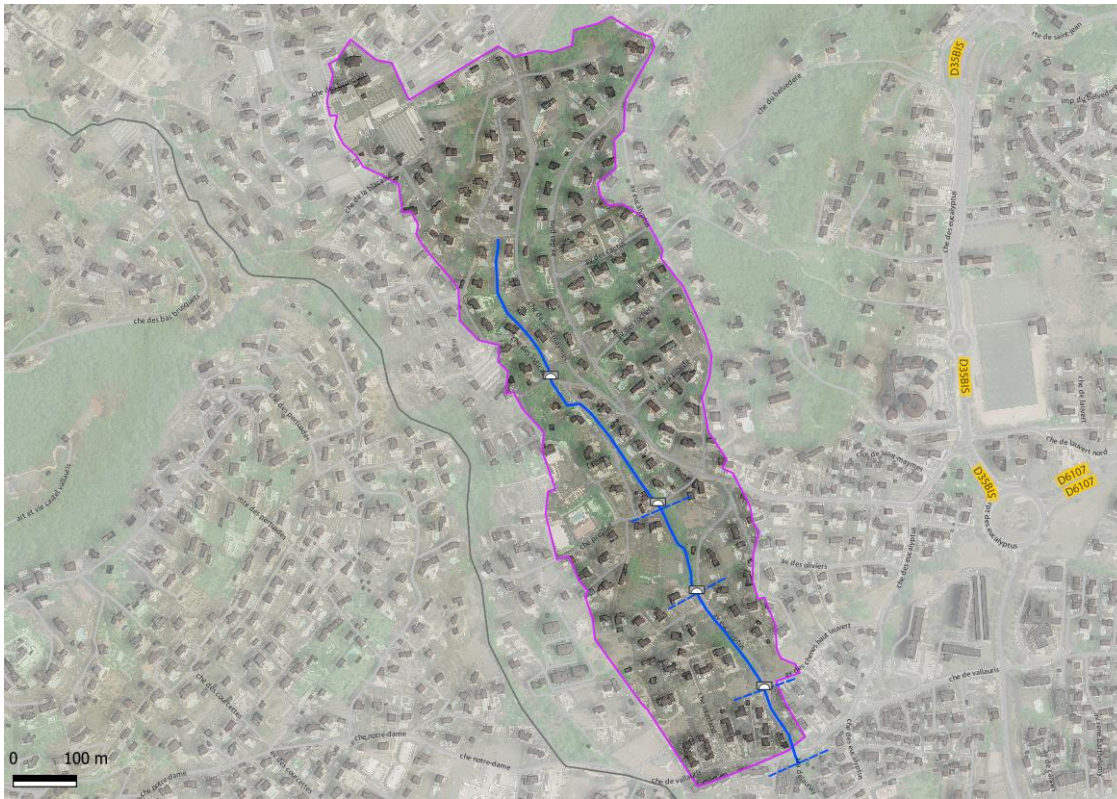
EUCA

- Ouvrages**
- Ouvrage
 - Enrochement
- Problématiques**
- Artificialisation du lit
 - Obstacle
 - Embase
 - Erosion
 - Déchets
 - Pollution par EU

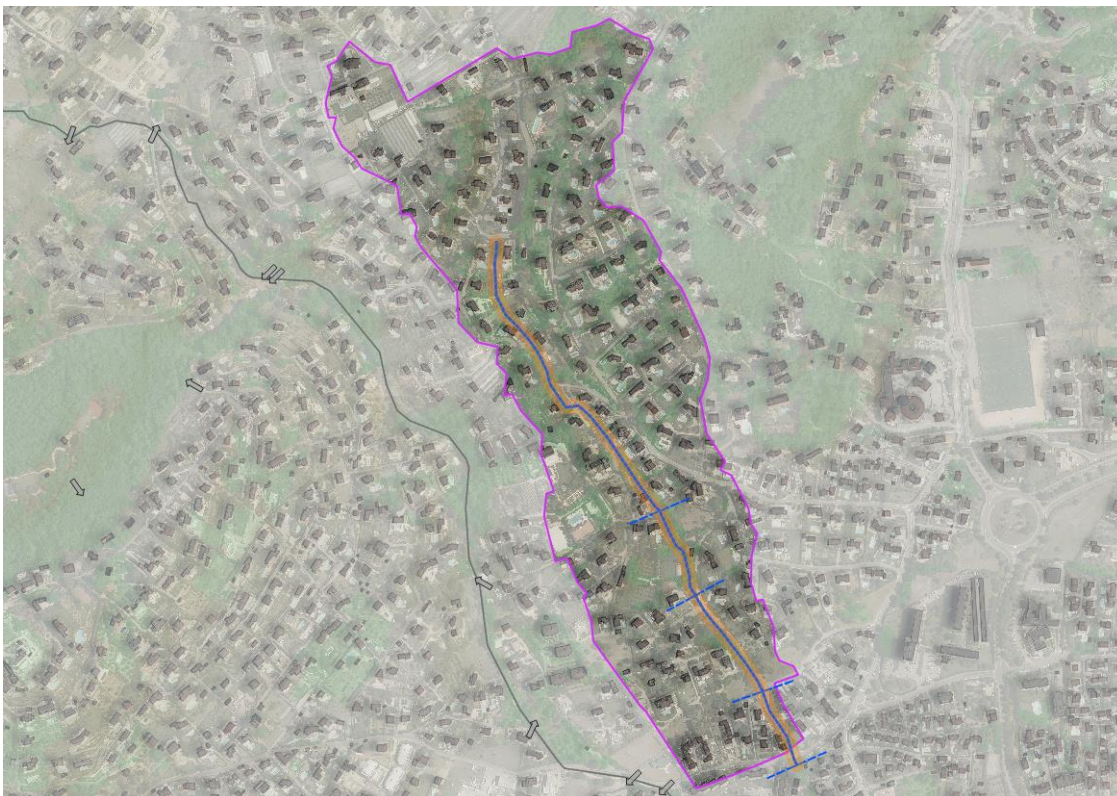
Le vallon n'est accessible qu'au travers de résidences privées, ou ponctuellement en bord de voirie.

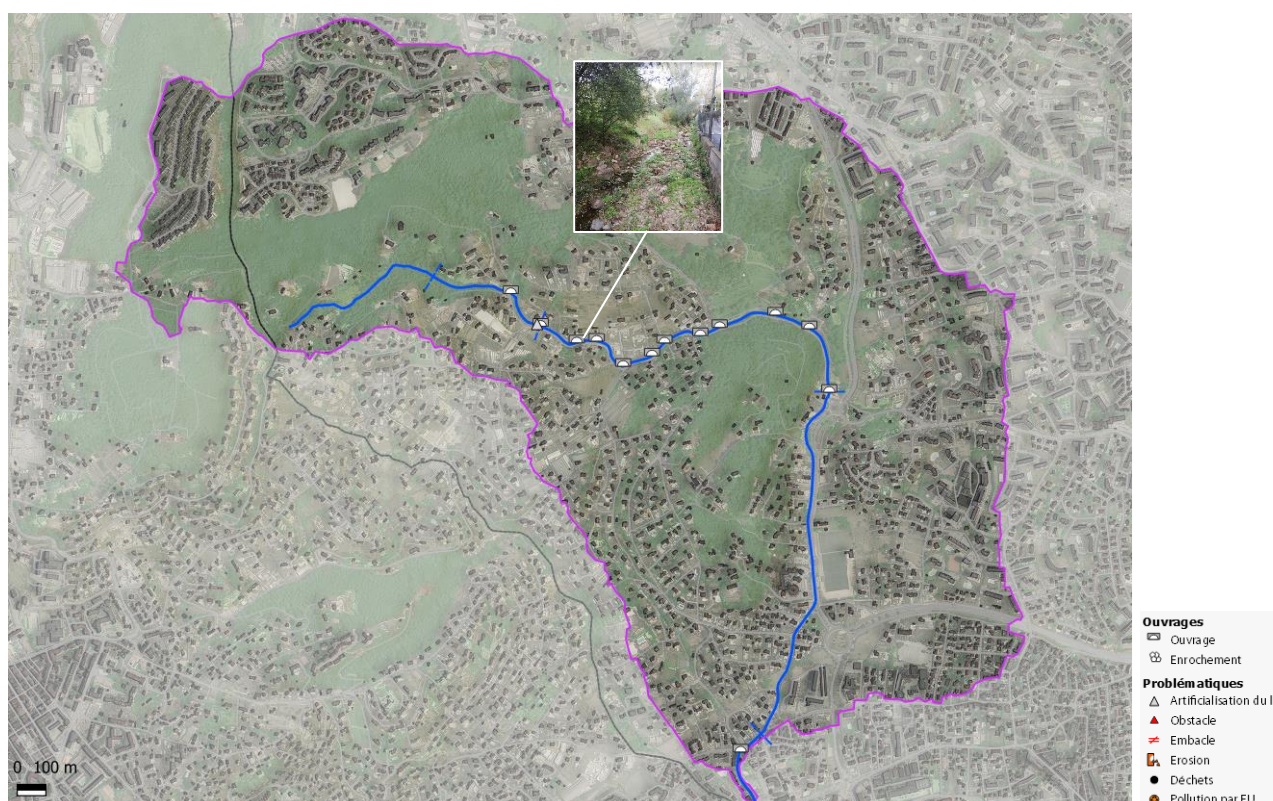
**Ecologie :**

MAYM	01	02	03	04	05	Etat moyen	
Etat ripisylve							Moyen
Présence Flore Protégée		x x x x x x				Oui	
Potentiel écologique							Moyen

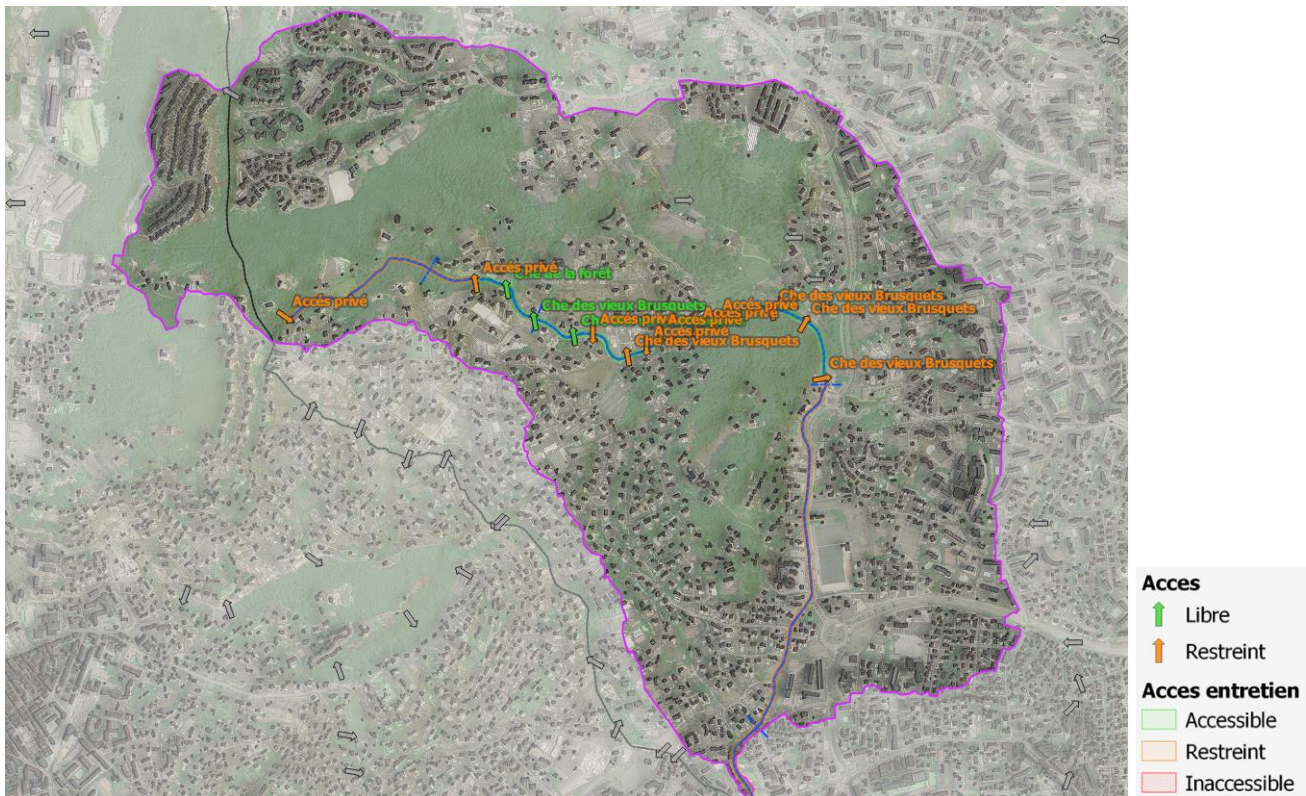
Le vallon est accessible sur la quasi-totalité de son linéaire, en partie amont via une voirie qui le longe, tout comme la partie médiane, qui est aussi dotées d'accès sécurisé au vallon. La partie aval souterraine est accessible au travers des regards pluviaux.

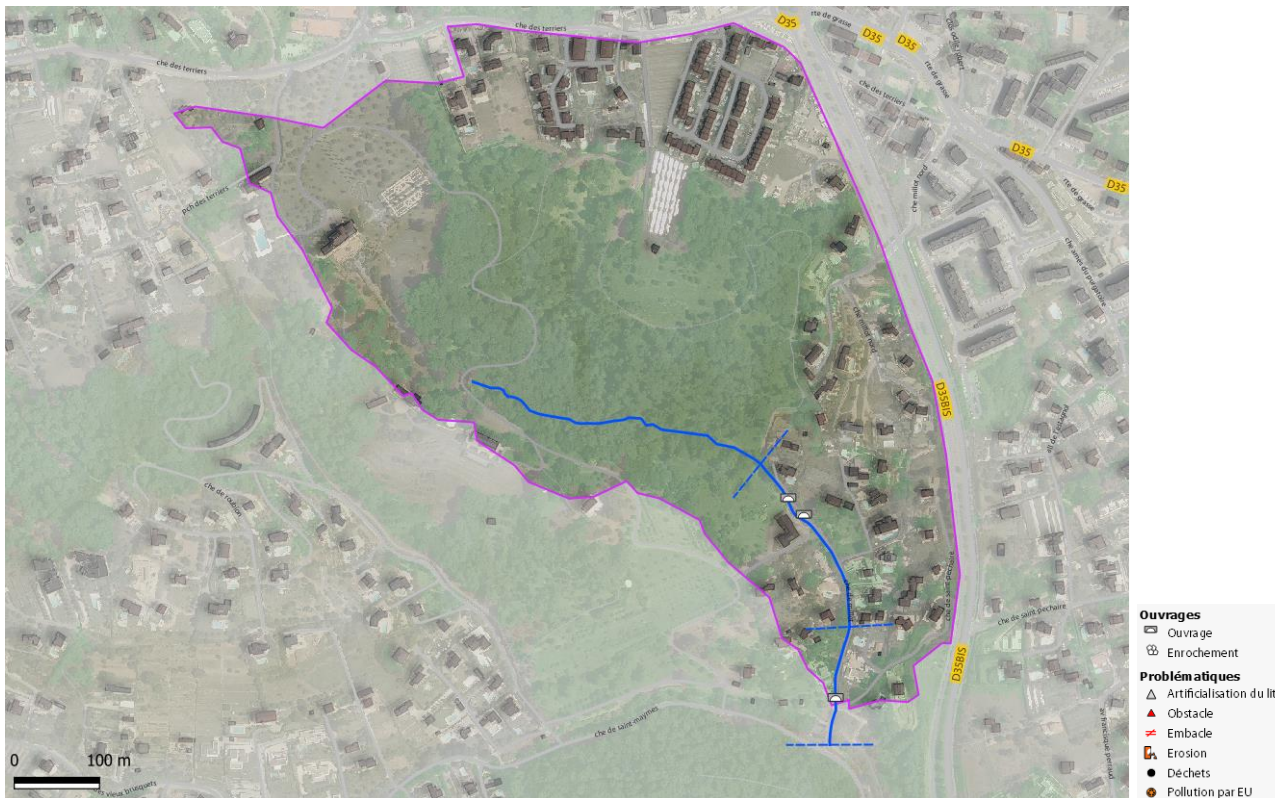
Ecologie :

MILLO	01	02	03	Etat moyen
Etat ripisylve				Moyen
Présence Flore Protégée				
Potentiel écologique				Médiocre

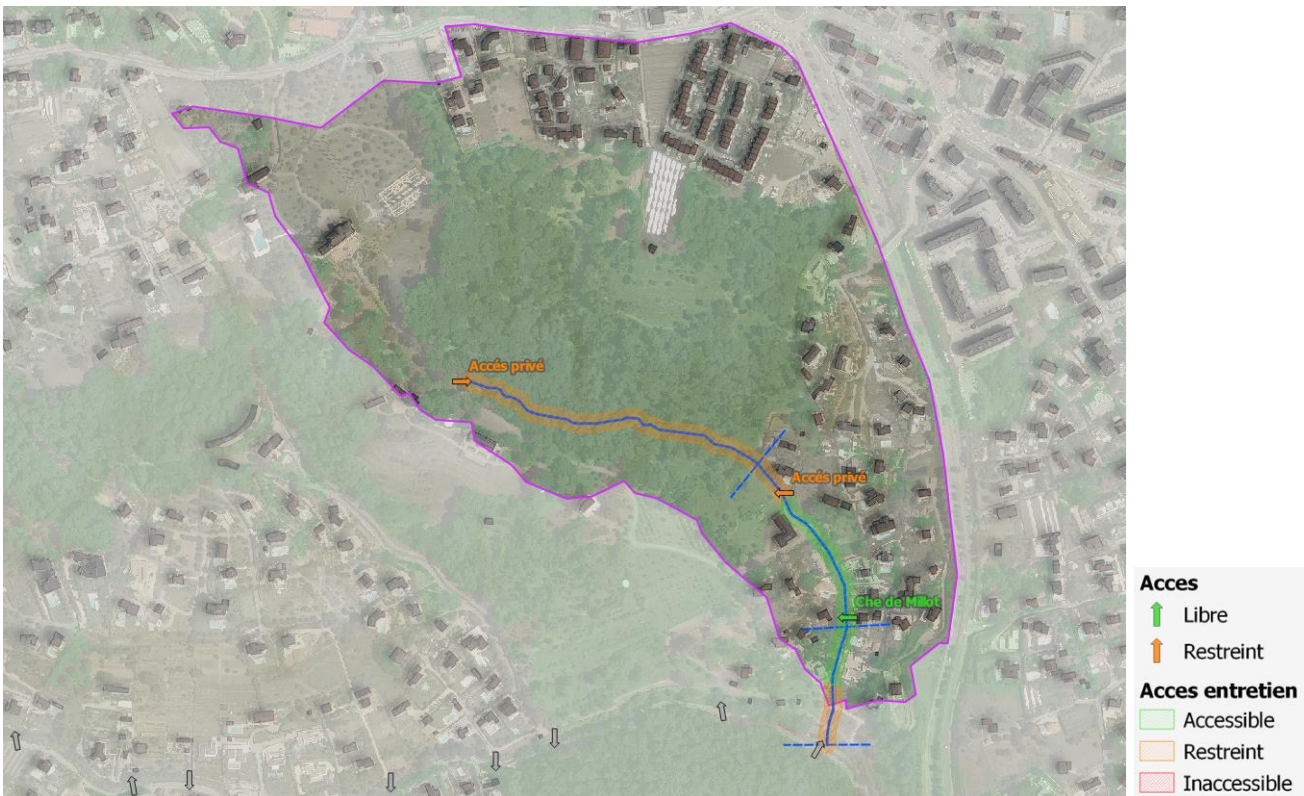
Le vallon est accessible sur toute sa partie aval, car elle longe une voirie. La partie amont quant à elle est plus contrainte car elle s'effectue au travers d'une propriété privée.

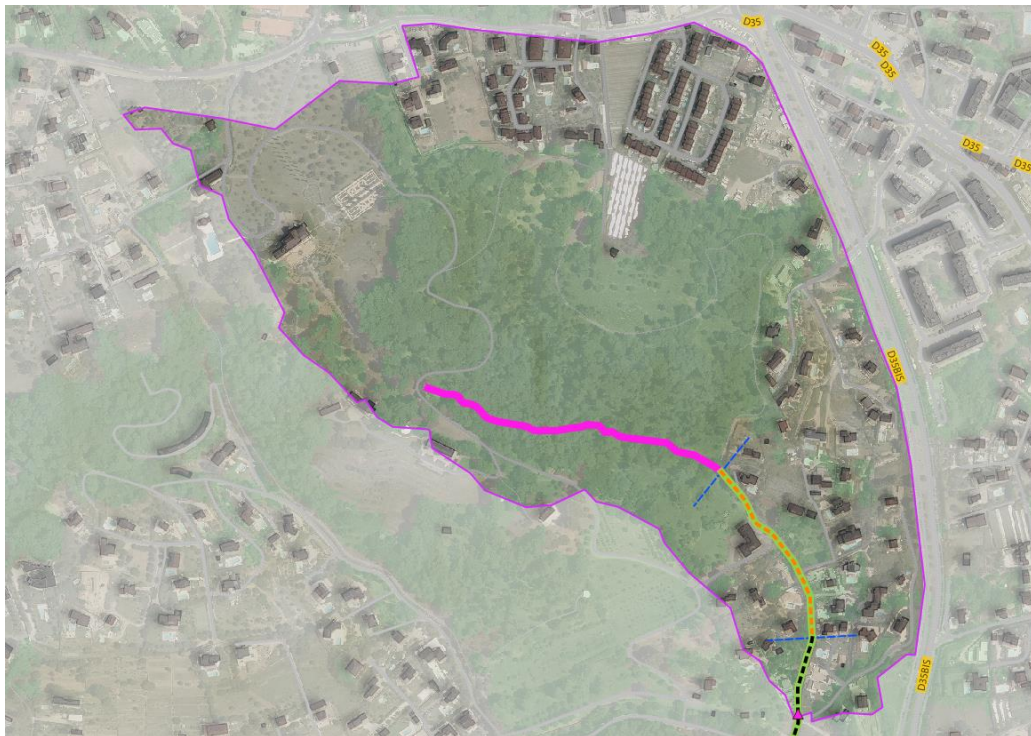
Plan de gestion :

Actions

- E1 : Entretien courant
- E2 : Entretien préventif
- E3 : Entretien ponctuel
- E4 : Entretien pluvial
- E5 : Entretien curatif
- R1 : Amélioration de ripisylve
- R2 : Restauration des berges
- R3 : Restauration du lit
- R4 : Restauration hydromorpho
- P1 : Préservation des espèces
- P2 : Lutte contre les espèces invasives
- P3 : Lutte contre les pollutions
- P4 : Préservation des zones humides
- S1 : Contrôle régulier
- S2 : Vigilance "point dur"

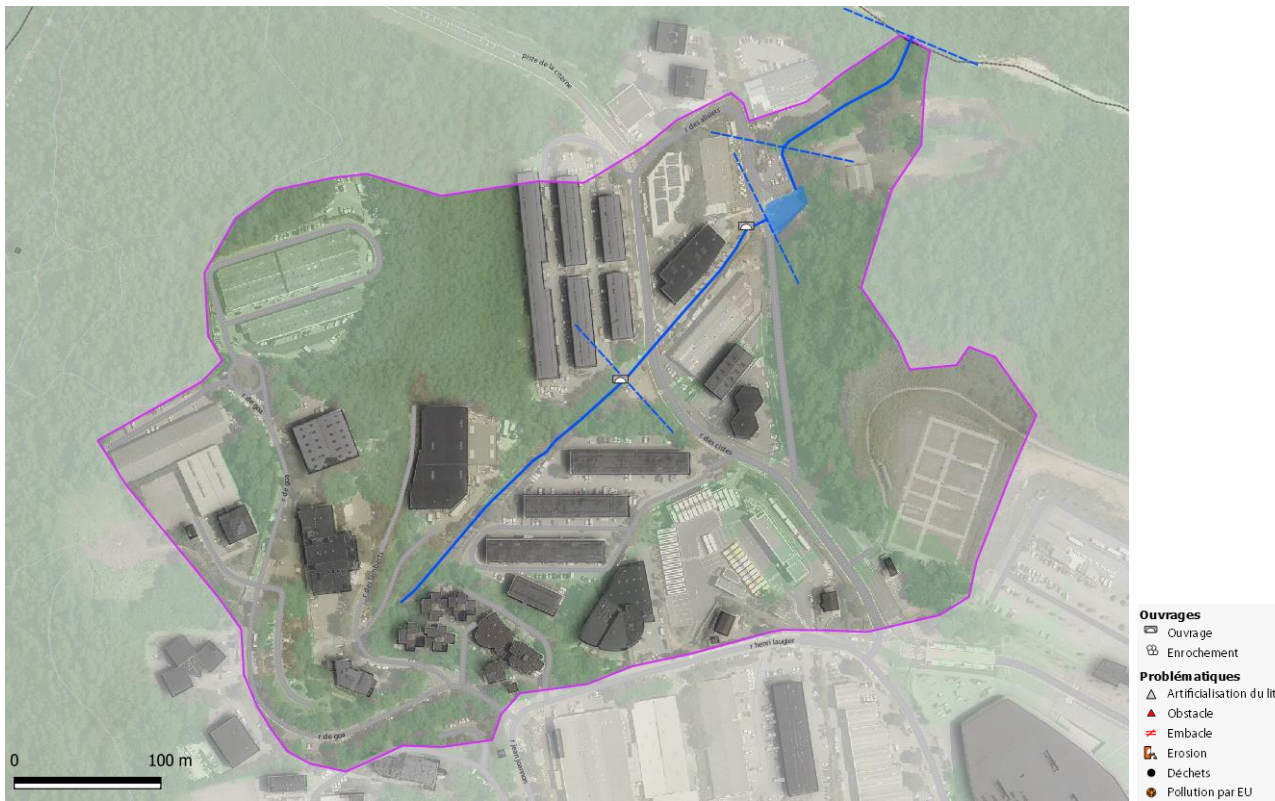
Ecologie :

CIST	01	02	03	Etat moyen
Etat ripisylve					Artificialisée
Présence Flore Protégée					
Potentiel écologique					Mauvais

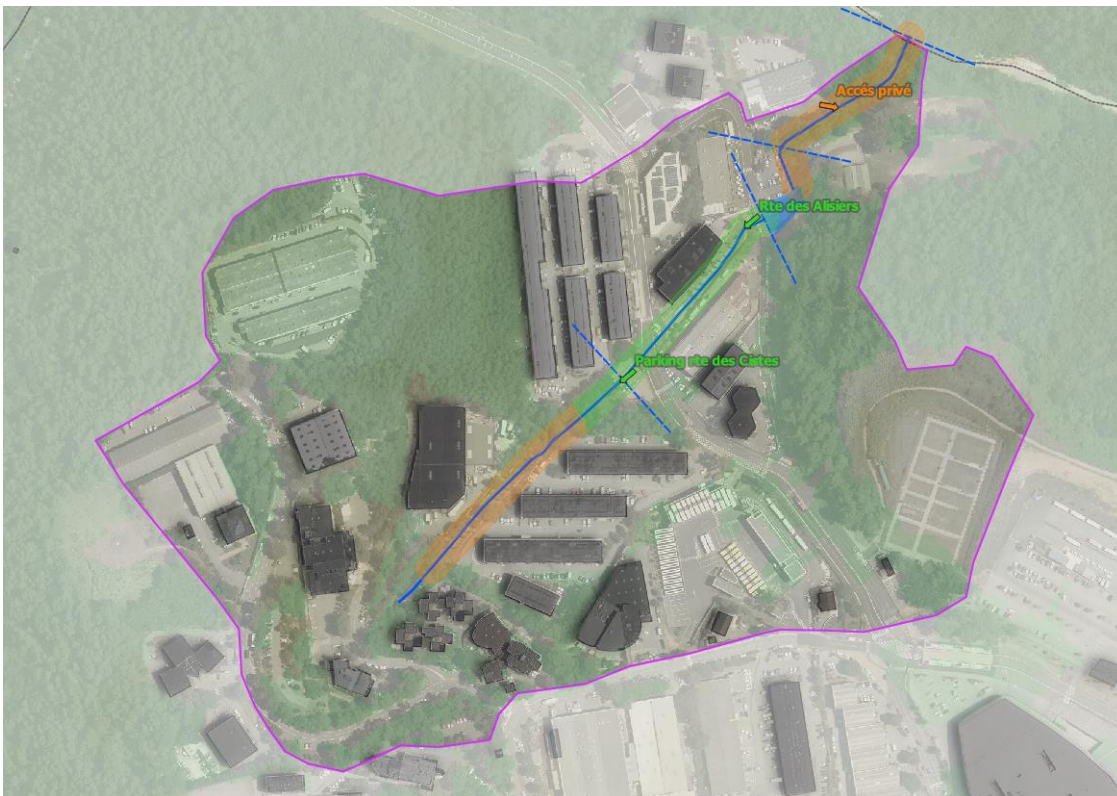
Le vallon est assez accessible dans l'ensemble, par le biais de voirie qui le traverse ou par des accès au travers de propriétés privées. La partie aval traverse un bassin de rétention.

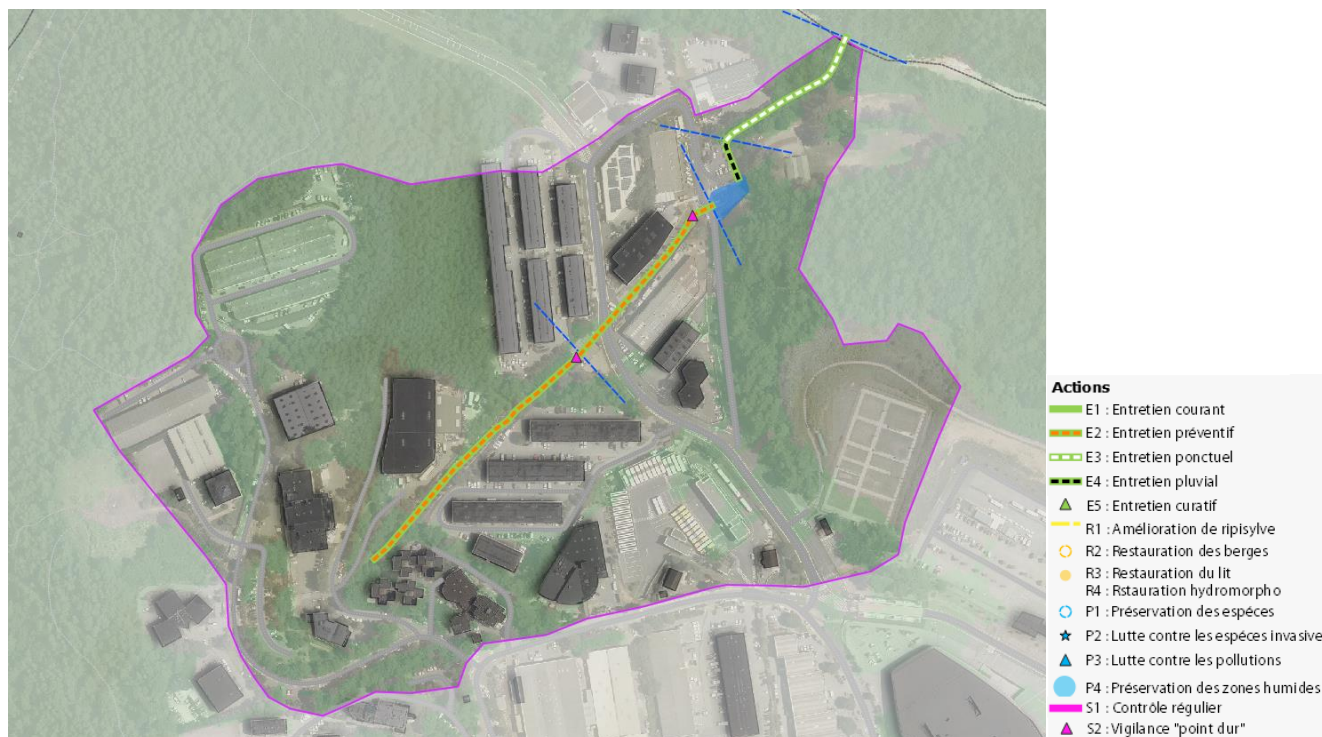
Plan de gestion :

▪ Rappel des objectifs :

Type	Objectifs
Vallon semi-urbain	Objectifs de maintien des « poches » de végétation intéressantes et au gré des opportunités entamer des démarches de renaturation.

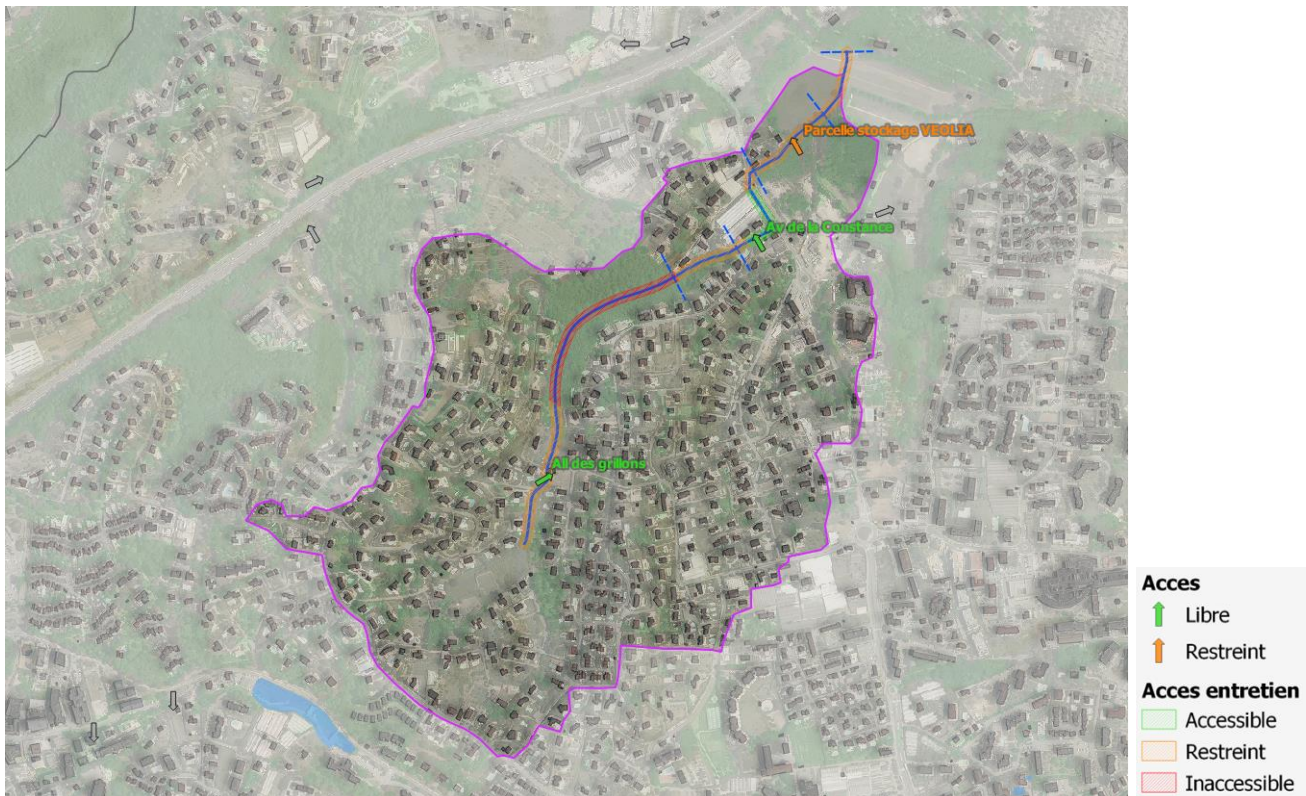
Le vallon n'est accessible que sur de courtes sections en dehors des parcelles privées, ou par des accès à proximité d'axes routiers.

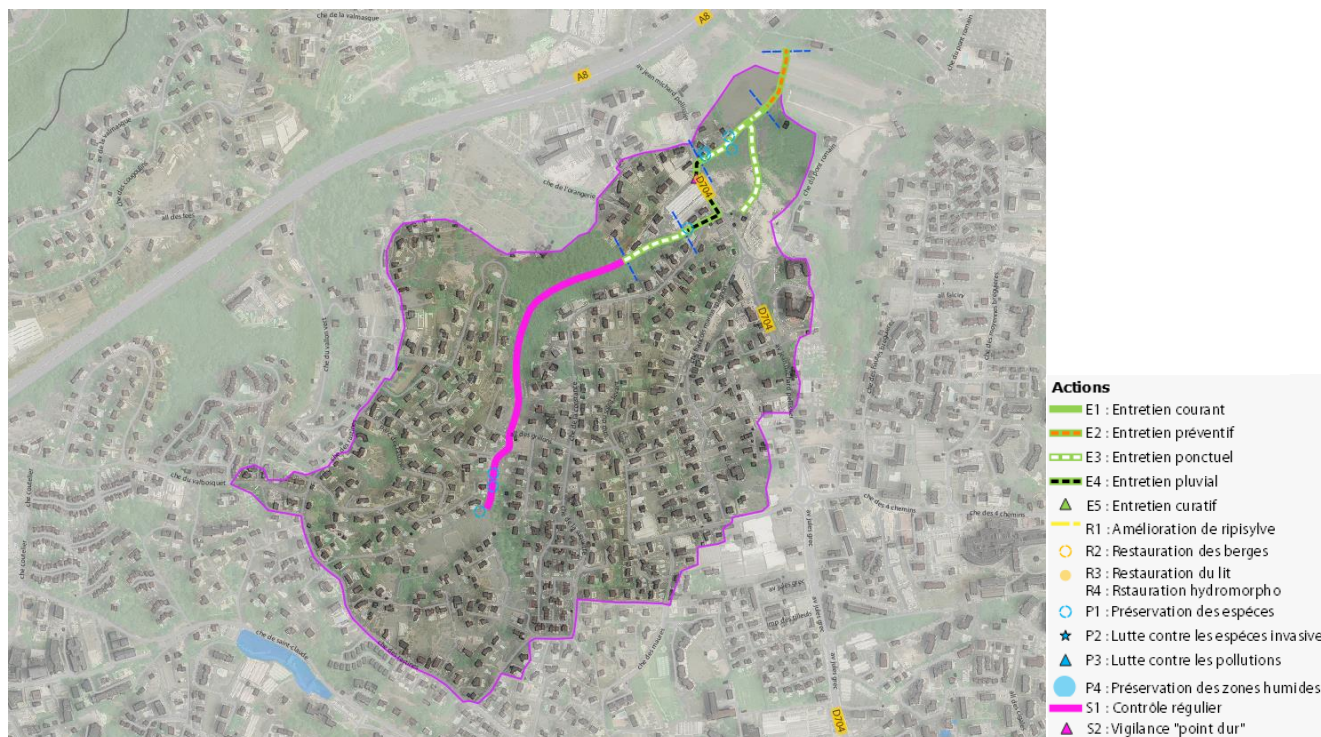
Plan de gestion :

▪ **Rappel des objectifs :**

Type	Objectifs
Vallon semi-urbain	Objectifs de maintien des « poches » de végétation intéressantes et au gré des opportunités entamer des démarches de renaturation.

Enjeux	Indice	Détails
Espèces invasives ou envahissantes	Faible	Cannes de provence à gérer
Espèces protégées	Fort	De nombreuses espèces protégées sont observées sur le cours du vallon, une adaptation du calendrier d'entretien sera réalisé
Pollution	Faible	Les enjeux sont limités aux pollutions éventuelles en lien avec l'urbanisation et le stockage de matériels sur la plaine humide
Risque inondation	Modéré	Des enjeux inondations à l'aval, contrôle d'ouvrages en périodes d'intempéries S2
Amélioration de l'écosystème	Modéré	Les pratiques d'entretien seront adaptées pour favoriser l'amélioration de ripisylve, l'aval est très sujet à celle-ci R1
Restauration de l'écosystème	Pas d'enjeux	En lien avec la volonté d'amélioration de l'écosystème et d'éventuelles plantations en berge.

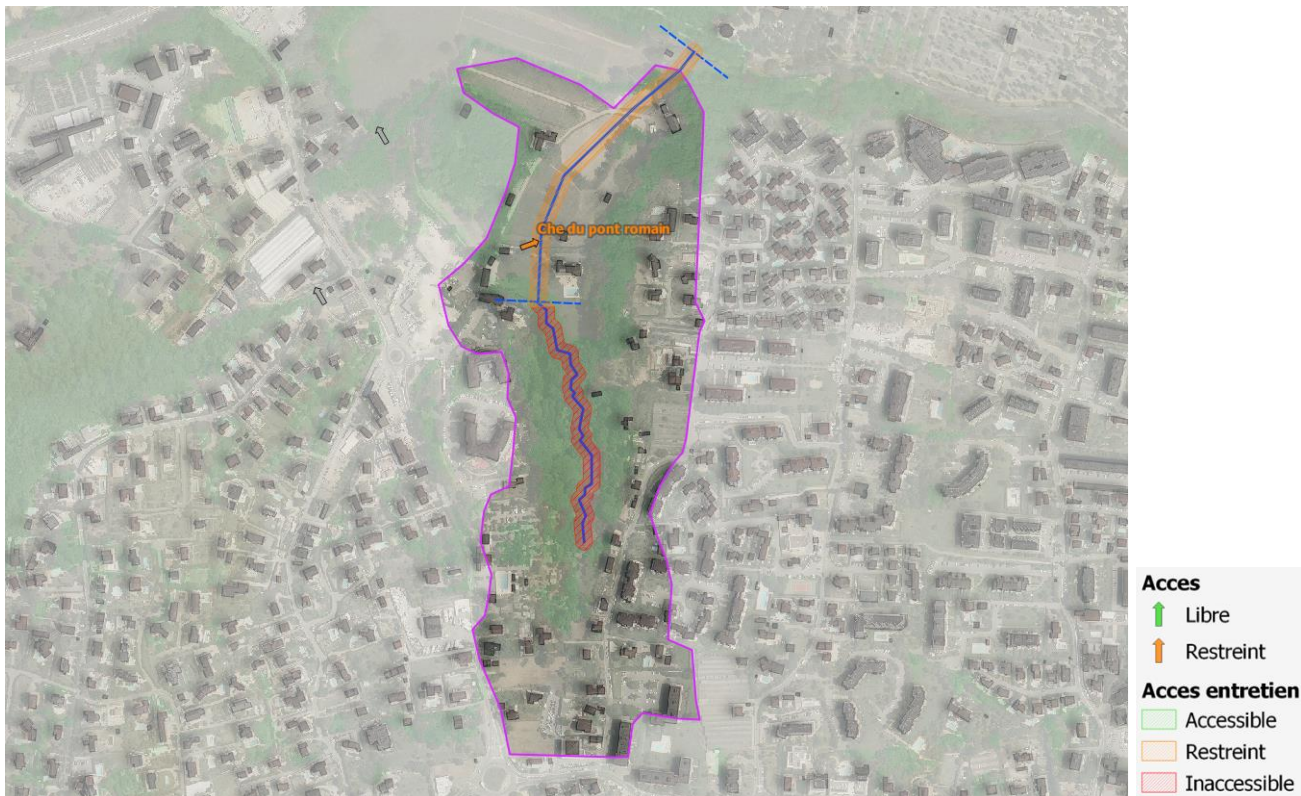
Le vallon n'est accessible facilement que sur la partie moyenne le long de la route. Les partie amont et aval traversent des propriétés privées et les accès sont plus restreints.

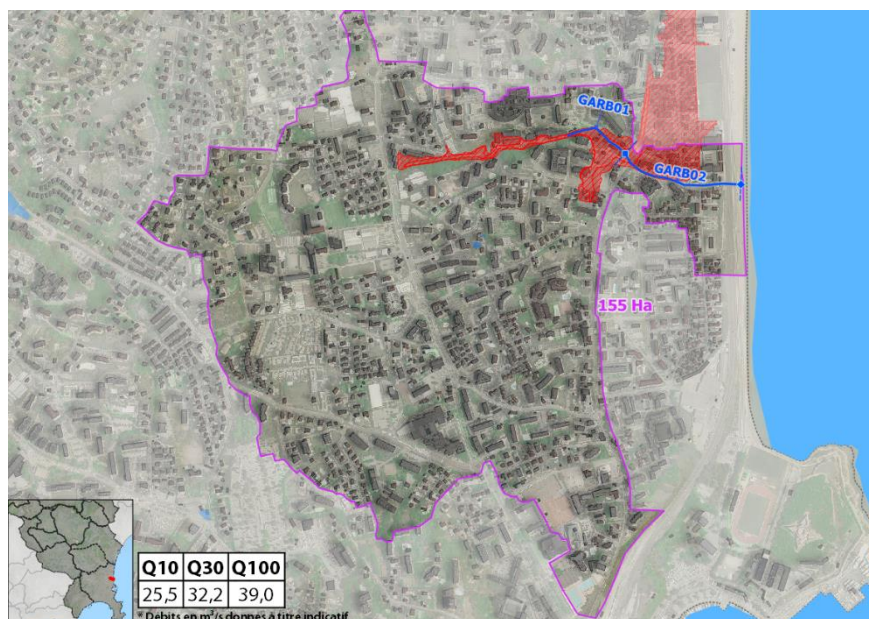
GARB

Type	Vallon pluvial
Exutoire	Mer
Longueur	760 m
Pente moy.	1,30 %
Classement DDTM 	Non classé
Zonage PPRI 	Oui
Potentiel écologique	Mauvais
Actions	E1 E2 E3 E4 E5 R1
	R2 R3 R4 P1 P2 P3
	P4 S1 S2 V1 V2

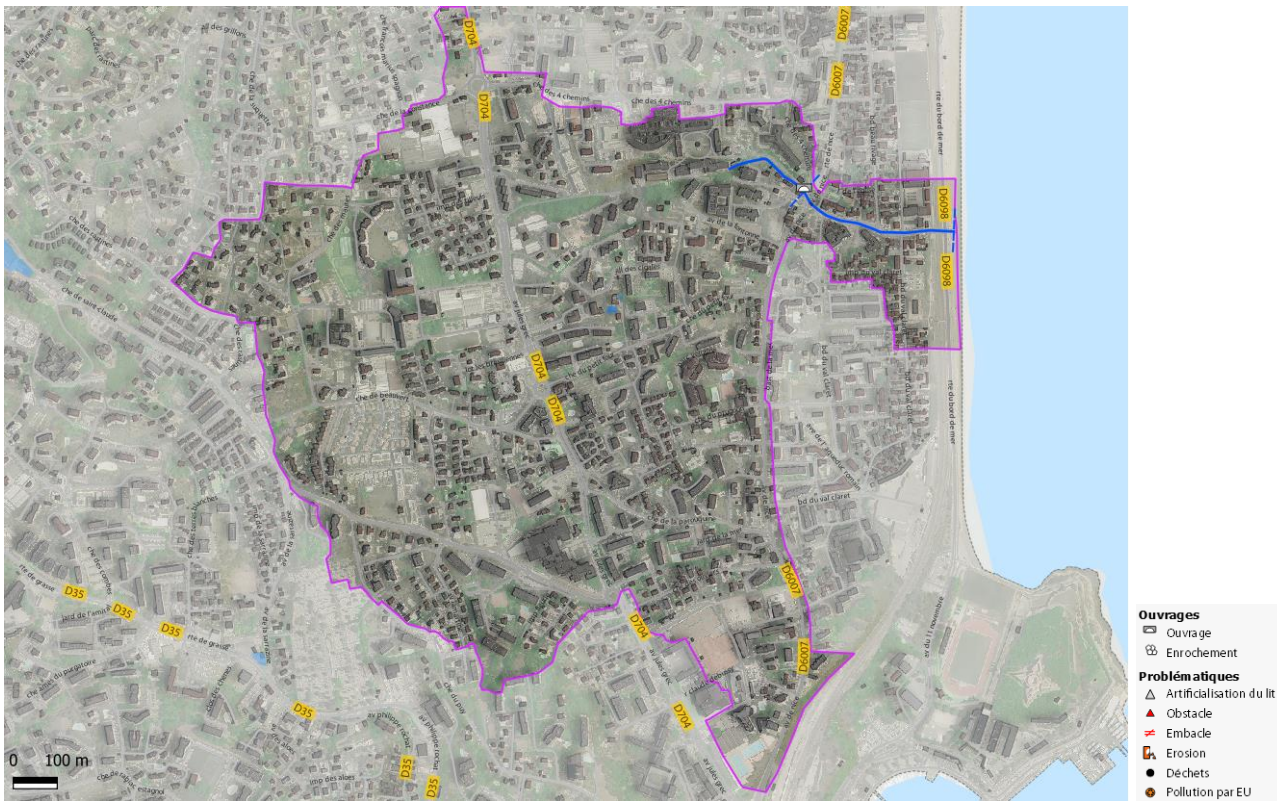
Ecologie :

GARB	01	02	Etat moyen
Etat ripisylve			Artificialisée
Présence Flore Protégée			
Potentiel écologique			Mauvais

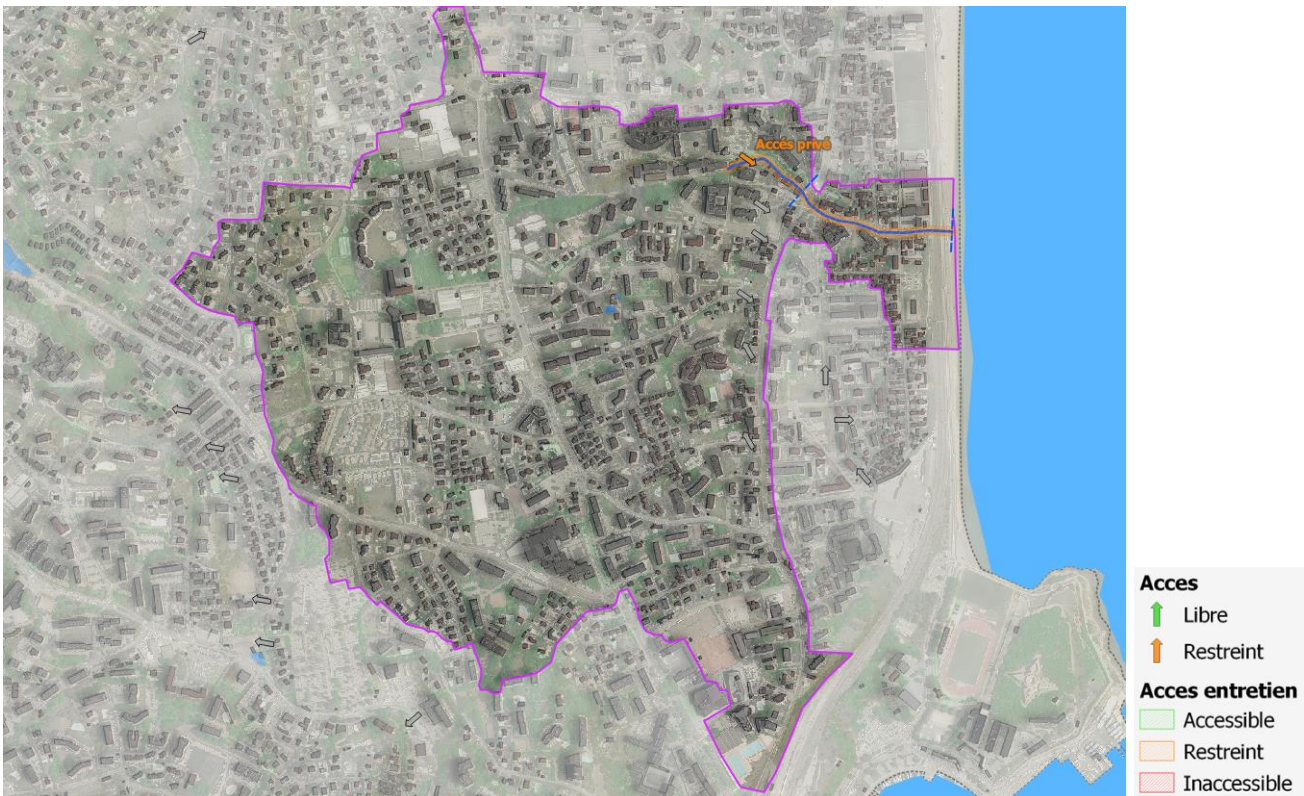
Le vallon n'est accessible que sur de courtes sections en dehors des parcelles privées, ou par des regards du réseau d'eau pluviale.

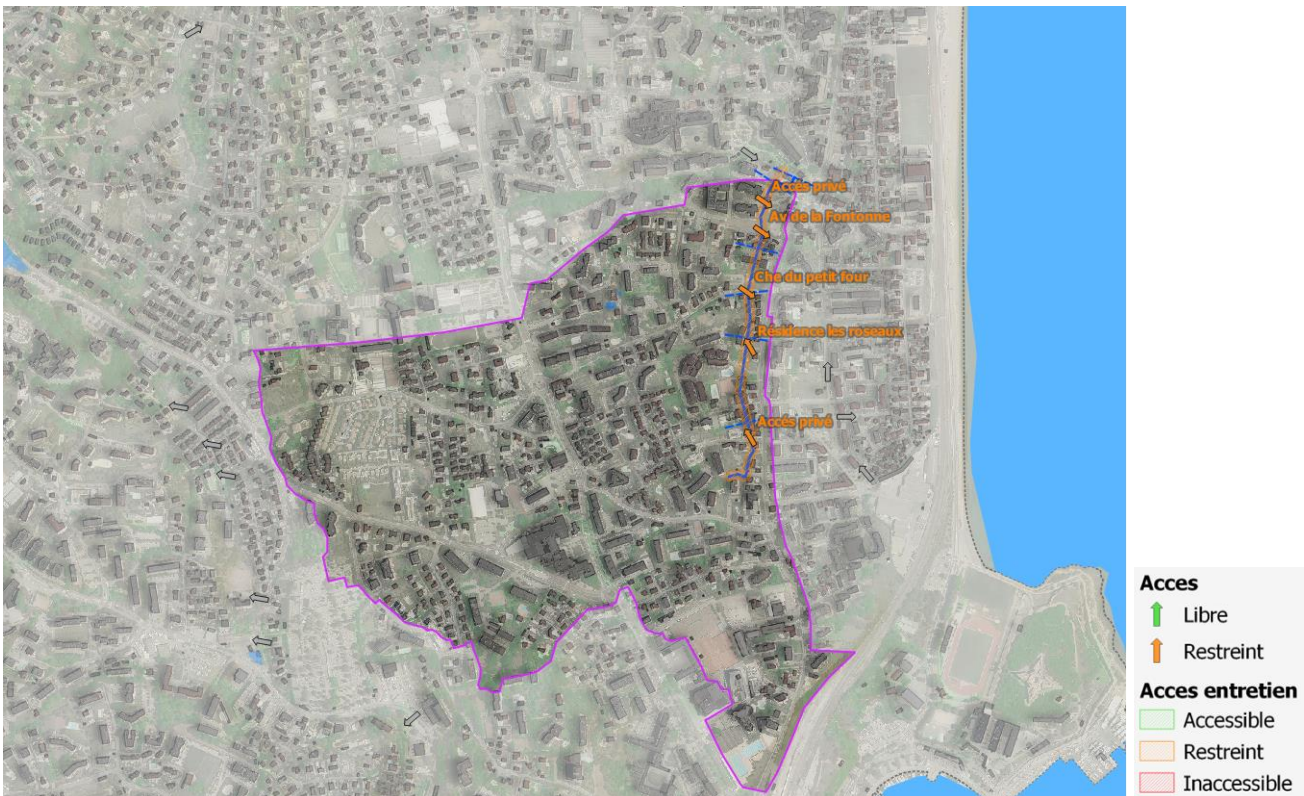
Le vallon n'est accessible que sur de courtes sections en dehors des parcelles privées, ou par des accès à proximité d'axes routiers.

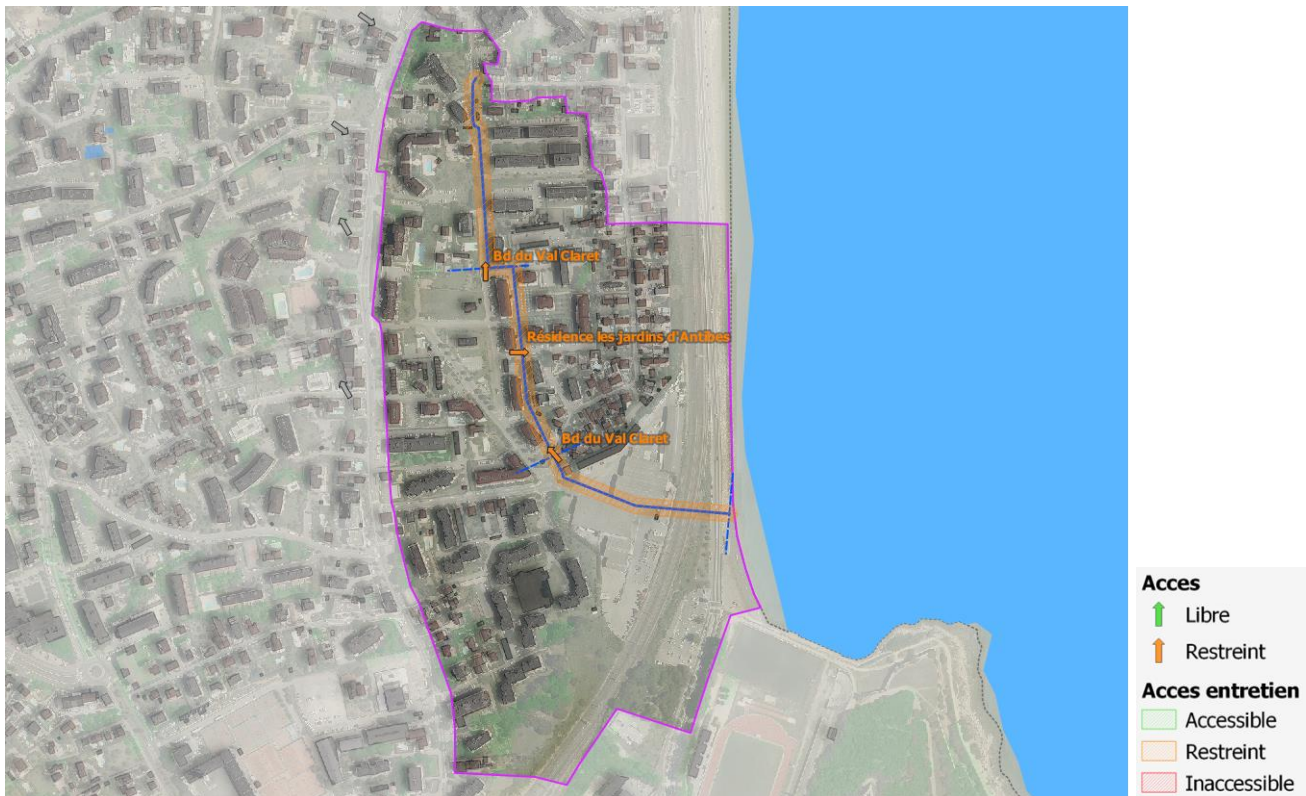
Le vallon n'est accessible que ponctuel au droit de voiries ou par des accès sécurisés.

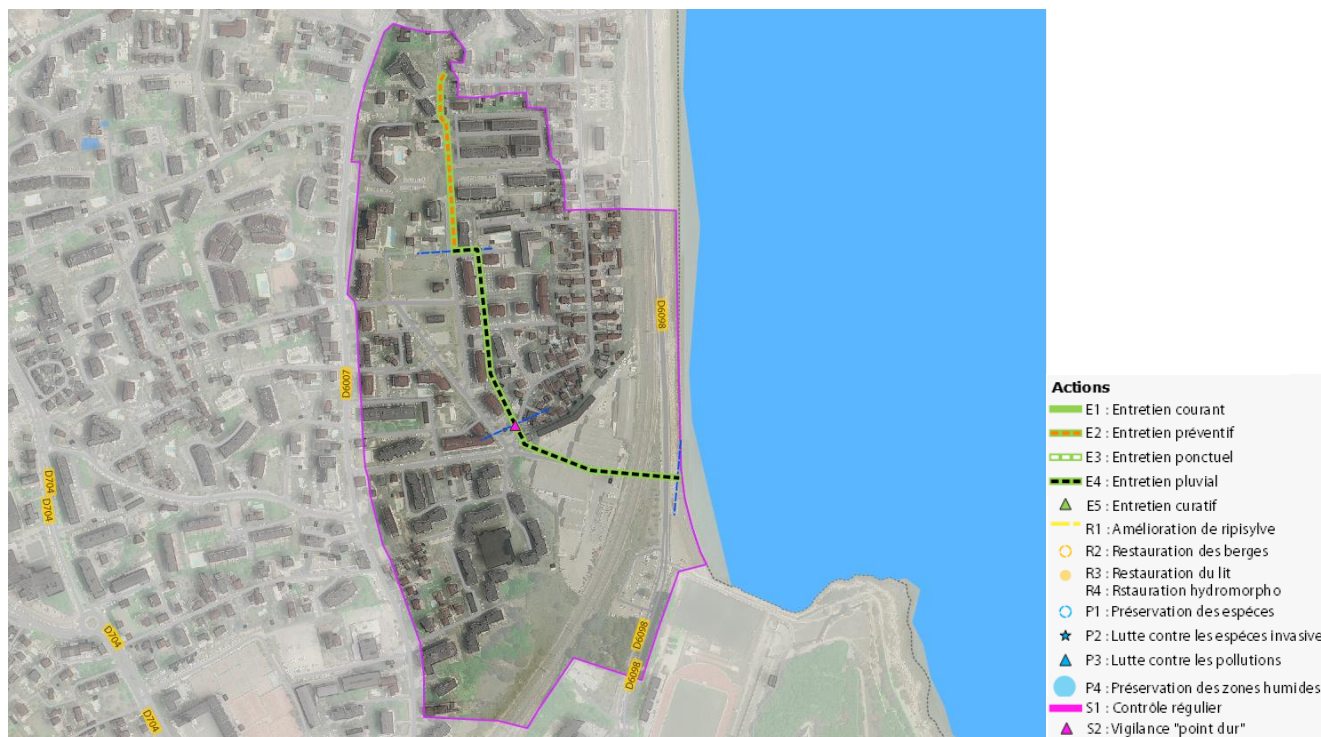
Plan de gestion :

- **Rappel des objectifs :**

Type	Objectifs
Vallon pluvial	Maintien en l'état, le retour à l'état naturel est compromis, le vallon garde son caractère et est alors décrit comme un réseau.
