COMMUNAUTÉ
D'AGGLOMÉRATION
SOPHIA ANTIPOLIS

PLAN PLURIANNUEL DE RESTAURATION ET D'ENTRETIEN DES VALLONS

2-2. Fiches PPRE Secteur 2

Janvier 2022

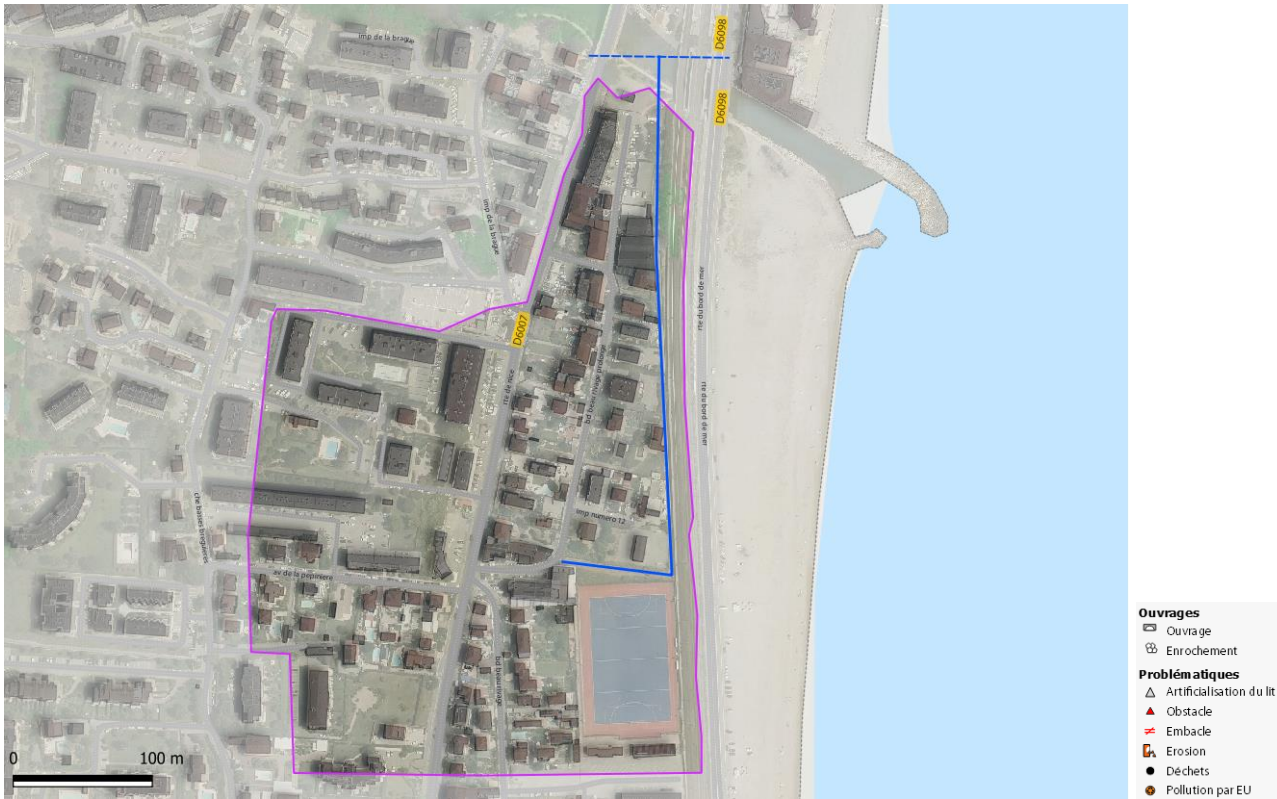
BRIV

Ecologie :

<i>BRIV</i>	Etat moyen
Etat ripisylve		<i>Artificialisée</i>
Présence Flore Protégée		
Potentiel écologique		<i>Mauvais</i>

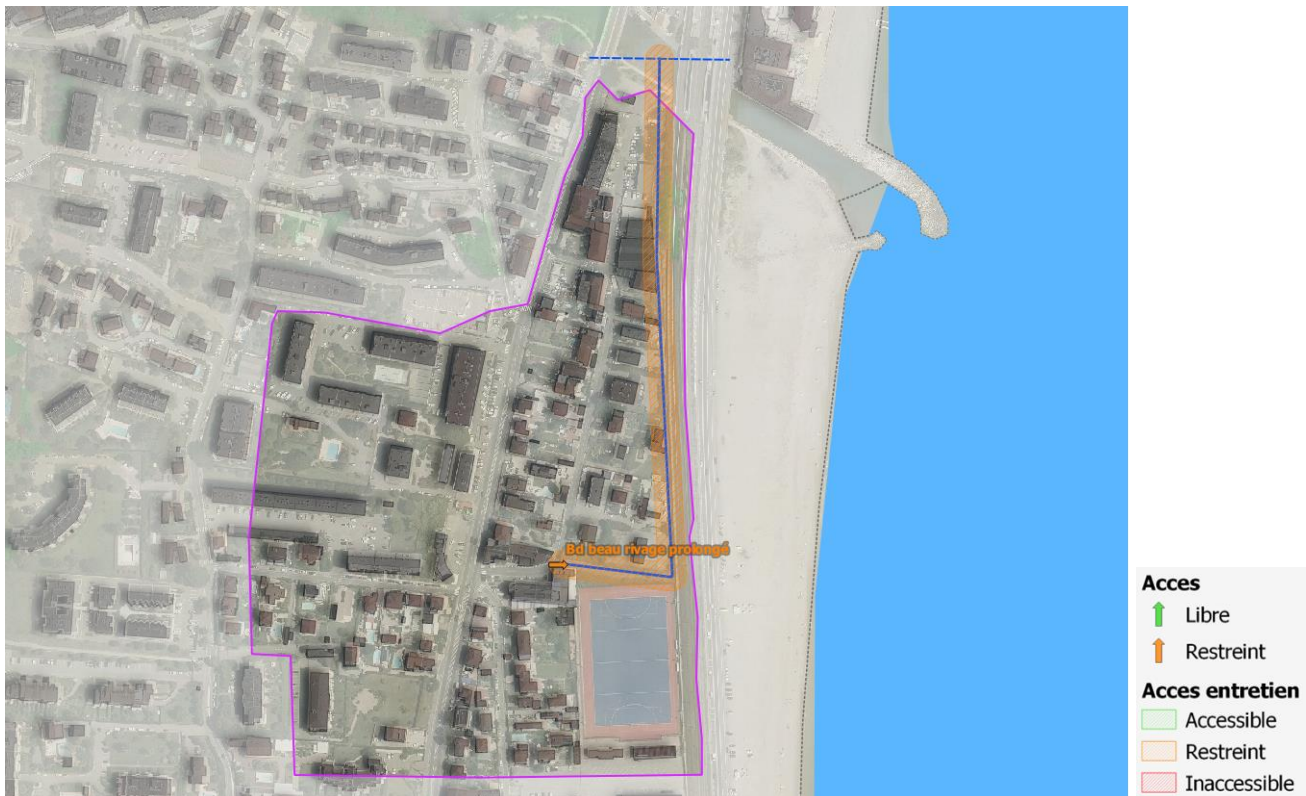
Le vallon est accessible par l'amont via un accès sécurisé en tête, et au niveau du parking public en aval.

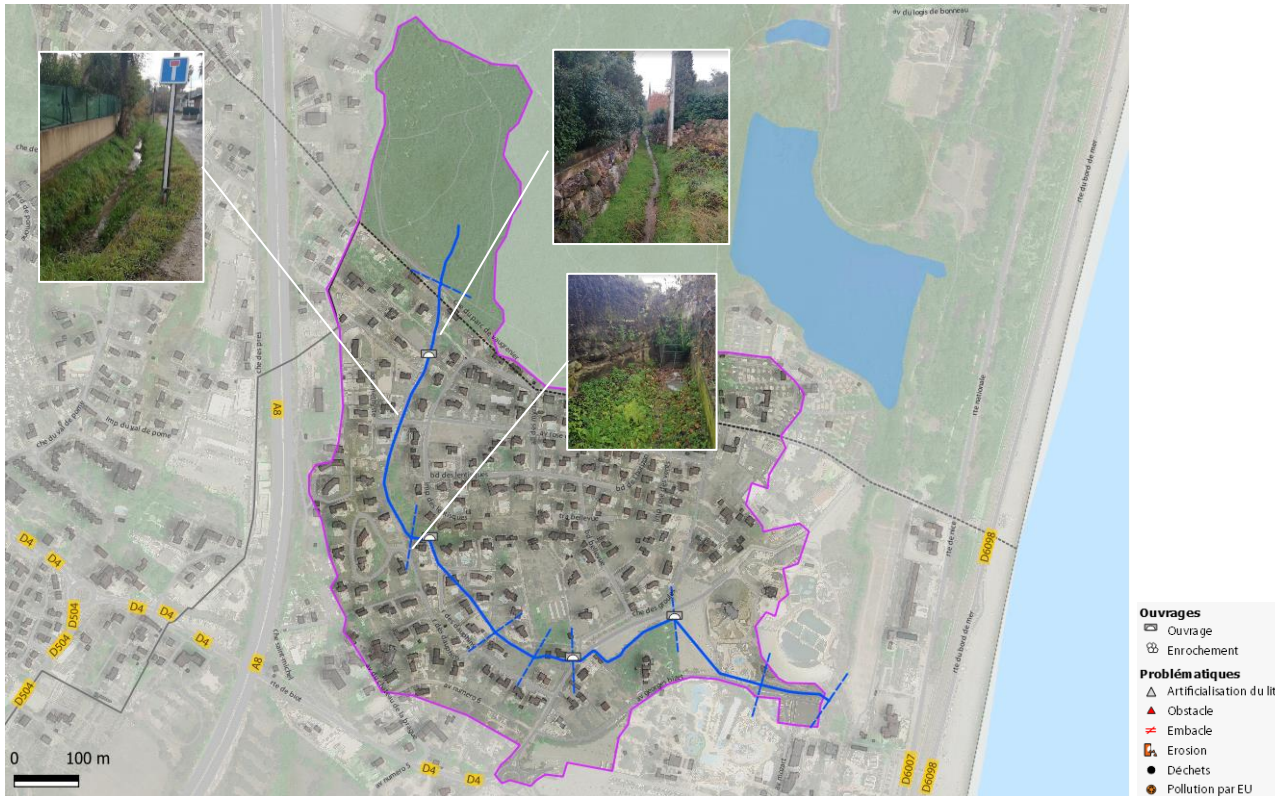
Ecologie :

GROUL	01	02	03	04	05	06	07	08	Etat moyen
Etat ripisylve		Green	Red	Grey	Red	Yellow	Yellow	Grey	Yellow	Moyen
Présence Flore Protégée			X			X X				Oui
Potentiel écologique		Blue	Yellow	Red	Red	Yellow	Yellow	Yellow	Red	Moyen

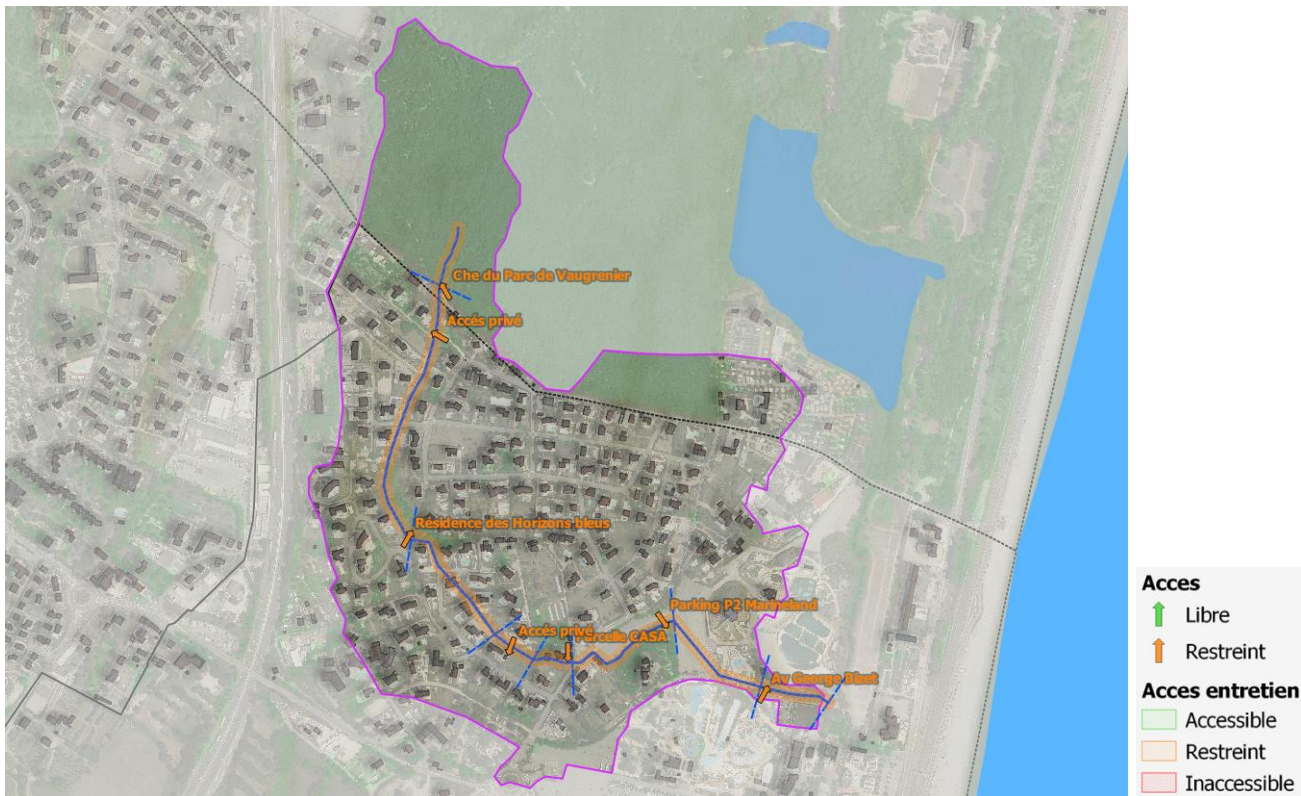
Le vallon n'est accessible qu'au travers des propriétés privées en grande partie, l'aval par le parc de Marineland, et à l'amont entre les habitations.

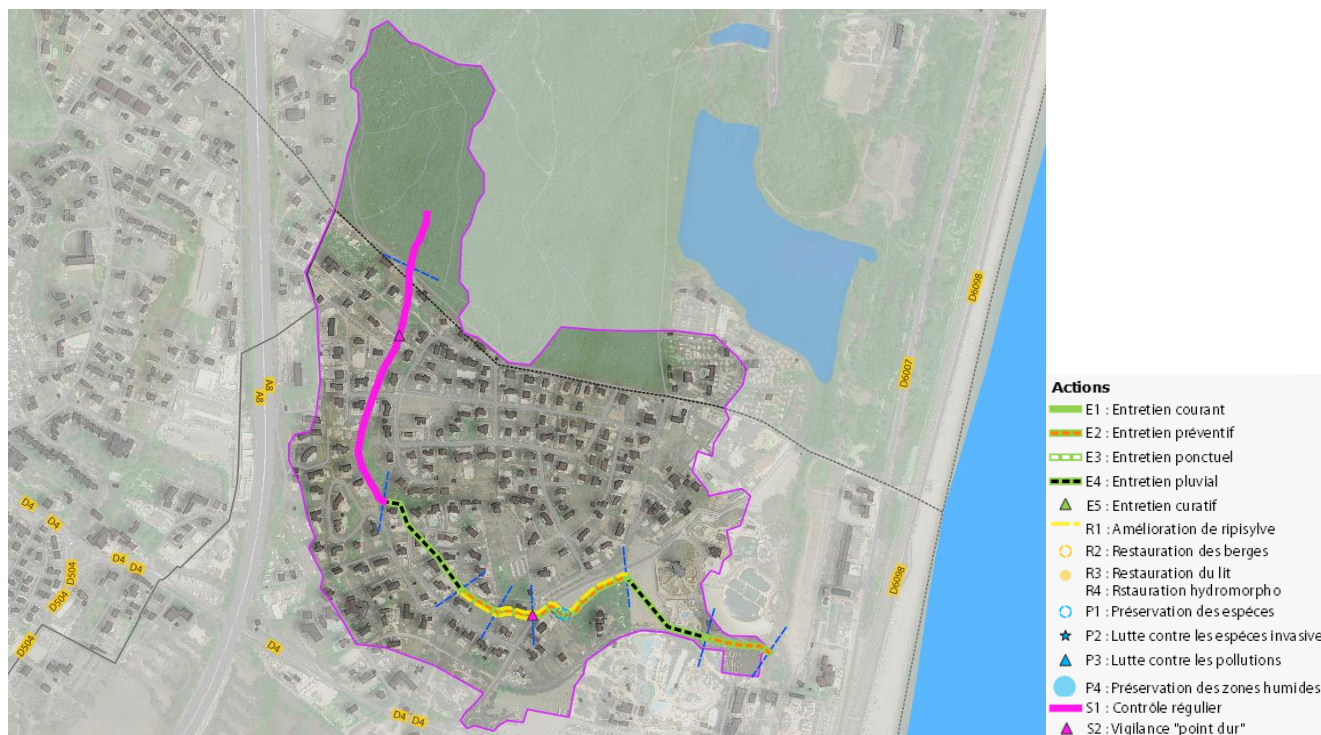
Plan de gestion :

▪ **Rappel des objectifs :**

Type	Objectifs
Vallon semi-urbain	Objectifs de maintien des « poches » de végétation intéressantes et aux grés des opportunités entamer des démarches de renaturation.
